令和6年能登半島地震における地震火災について

調査目的: ①空撮ではわからない詳細な延焼範囲の確定と出火点付近の調査, ②焼け止まりの記録, ③周辺の火の粉の飛散記録, ④出火点付近の住民ヒアリング

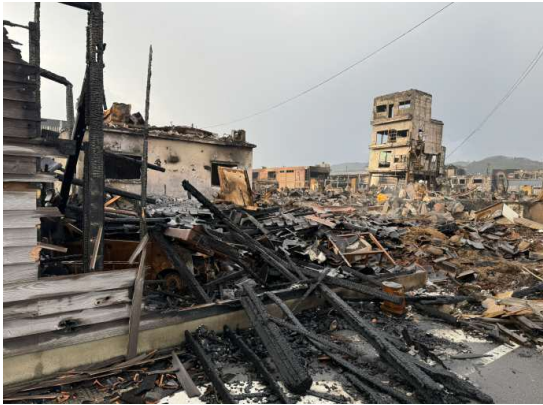
写真1 浜通り東側から南方向を撮影

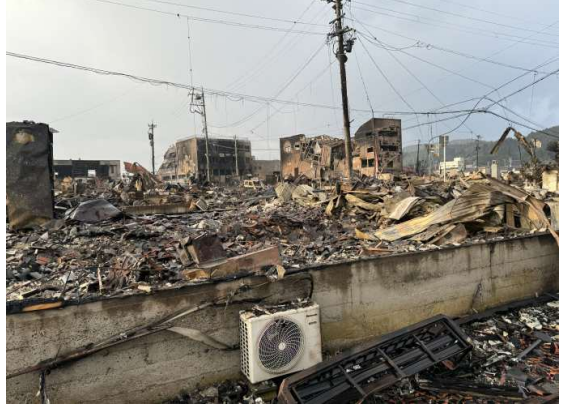
写真2 浜通り西側から南方向を撮影

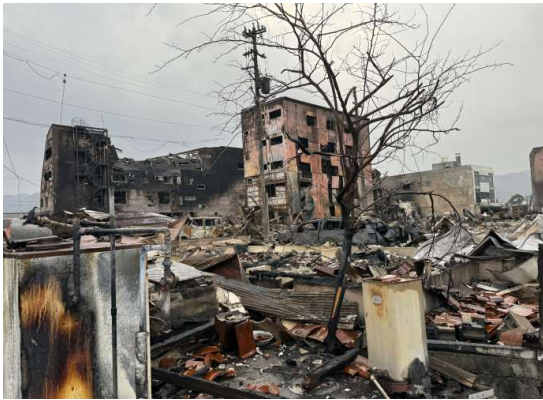
写真3 川沿いの北西部から東方向を撮影

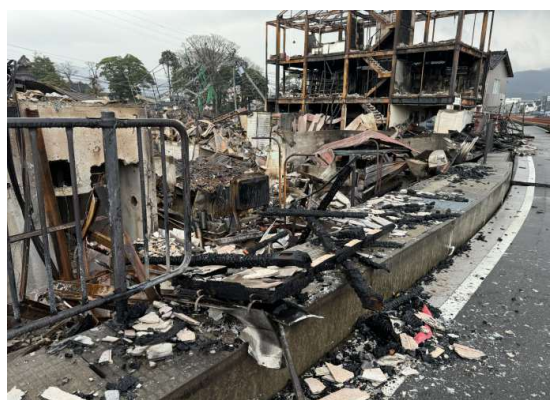
写真4 川沿いの南西部から南方向を撮影

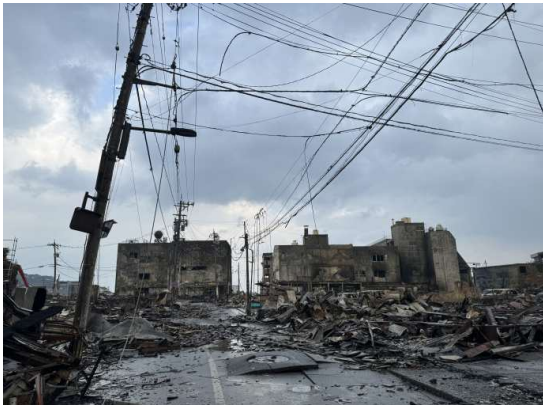
写真5 出火エリア付近から北方向を撮影

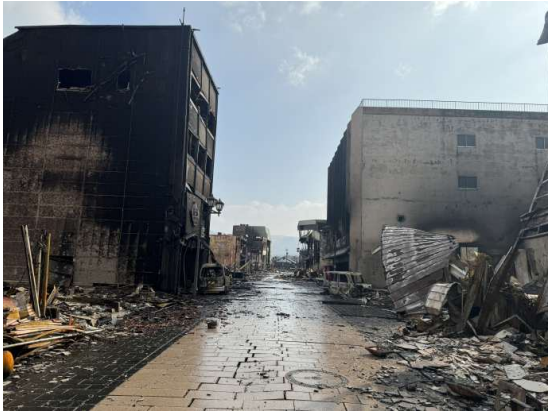
写真7 東西にのびる朝市通りから東方向を撮影

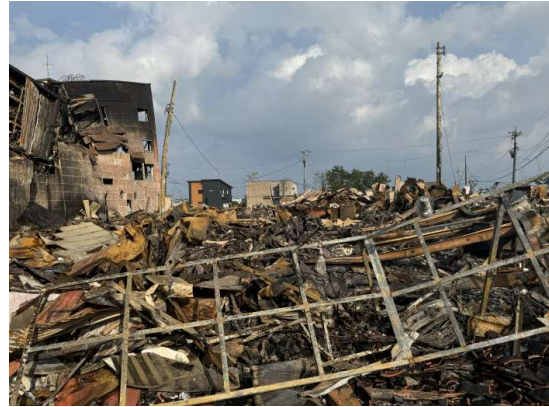
写真8 東西に延びる朝市通り（西部分）から北方向を撮影

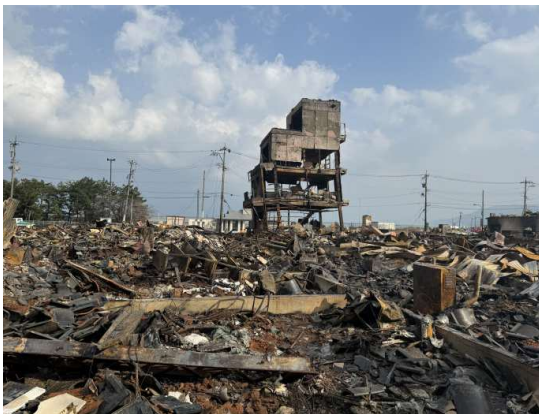
写真9 東西に延びる朝市通り（東部分）から北方向を撮影

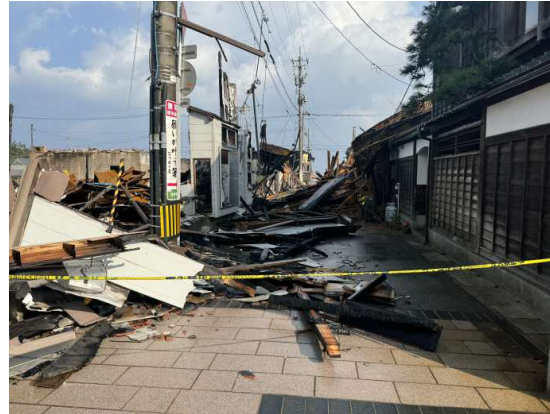
また、焼失範囲の北側の浜通りを隔てた北西付近の 2 軒の住宅は焼失していないが、火の粉の飛散が見られた。焼失範囲の南東の、焼失範囲と同じ街区内にある 2 軒の住宅には延焼していないが、風向きの影響が大きいとのことである(住民ヒアリングによる。消防による放水もしていたとのこと)。北西側の馬出し小路の延焼は、海水を自然水利とした消防による放水で止まったという。

写真10 馬出し小路の焼けどまり南側から北方向を撮影

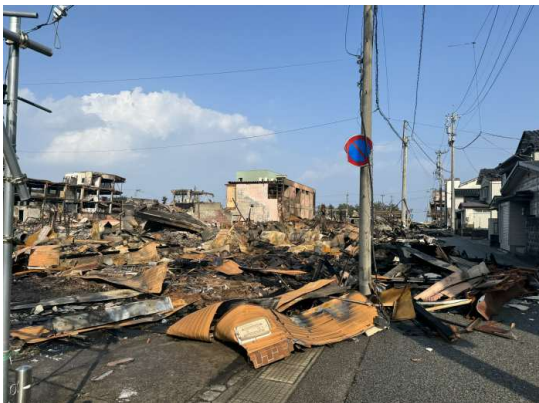
写真11 伊右エ門小路の焼けどまり南側から北方向を撮影
